# Mobile Reparaturplattform für Förderbänder

**Mit einer Förderung von 40 Millionen Tonnen Braunkohle pro Jahr ist der Tagebau Hambach der RWE Power AG einer der größten Tagebaue Europas.**

Jahr: **2010**  
Kategorie: **Gesundheitsschutz**  
Kontakt: **RWE Power AG, Tagebau Hambach**  
**BG RCI**

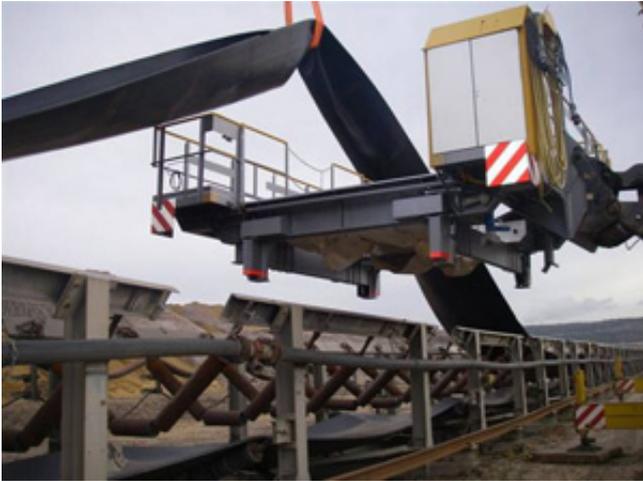
An der zu reparierenden Stelle hebt ein Kran den Obergurt an. Ein Kopflader setzt die Reparaturplattform auf dem Bandgerüst ab.

Dies führte zu der Entwicklung einer mobilen Reparaturplattform. Um sie zu installieren, hebt ein Kran den Obergurt an. Ein Kopflader setzt die Reparaturplattform nun auf dem Bandgerüst ab. Der Obergurt wird auf der Reparaturplattform abgelegt und bietet damit eine sichere, ebene Arbeitsfläche. Anschließend wird unterhalb des Bandes eine weitere Arbeitsbühne eingehängt. An der Unterseite der oberen Arbeitsplattform kann nun eine Aufräummaschine in eine spezielle Halterung eingebaut werden. Dabei wird das Fräswerkzeug so geführt, dass nur die Vorschub- und Anpresskraft durch den Mitarbeiter über ein Hebelsystem aufgebracht werden muss. Dies gewährleistet eine sichere und ergonomische Arbeitsweise bei gleichzeitiger Verbesserung der Qualität.

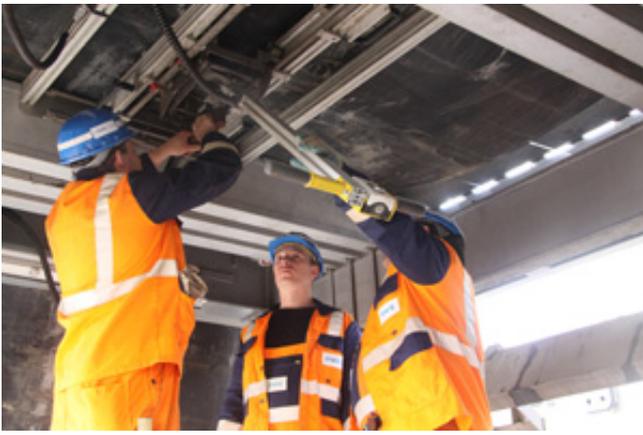
Einbau des Fräswerkzeugs in die Zwangsführung an der Gurtunterseite. Arbeiten in gebückter oder kniender Haltung sind jetzt passé, ebenso das belastende und risikoreiche Fräsen der Bandoberfläche von Hand.

Während der Arbeiten bieten Geländer Schutz gegen Absturz. Spezielle Abdeckungen überdecken den Spalt zwischen Obergurt und Laufsteg. Fest installierte Leuchten sorgen bei Dunkelheit für eine gute Ausleuchtung. Bei schlechtem Wetter kann die Plattform mit einem Zeltdach ausgestattet werden. Sie kann an jeder gewünschten Stelle der Bandanlage eingesetzt werden. Die Arbeitssicherheit ist deutlich erhöht, besonders mit Blick auf den Aufräuvorgang an der Bandunterseite. Hier ist das Arbeiten jetzt in aufrechter statt in gebückter oder kniender Haltung möglich.

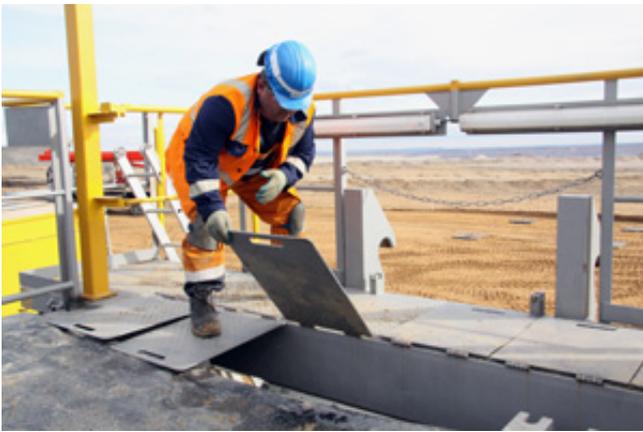
Spezielle Abdeckungen überbrücken den Spalt zwischen Gurt und Laufsteg.
