Gefahrloses Öffnen der Lkw-Bordwand

Eine von Mitarbeitern der Südzucker AG im Werk Offstein entwickelte Bordwand-gabel schließt dieses Risiko aus. Die Bordwand wird zunächst ein wenig angehoben, so dass die Gabel angesteckt werden kann. Der Griff der Gabel wird in eine Rastersäule neben dem Fahrzeug eingehängt und sichert die Bordwand gegen Herunterklappen. Als Nebeneffekt werden Beschädigungen an Fahrzeugen vermieden. Die Konstruktion ist kostengünstiger in der Anschaffung als die Neukonstruktion der Altanlage. Durch die händische Bedienung ist die Kontrolle der aufgewendeten Kraft möglich und ein schnelles und sicheres Arbeiten stets gewährleistet.

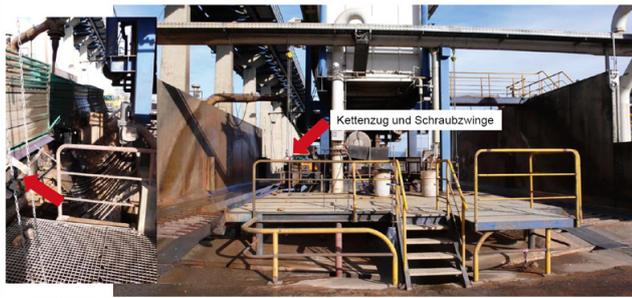
Situation im Schwesterwerk A

Kettenzug und Schraubzwinde

Podesthöhe ca 1,2 m. Fahrzeug fährt mit geöffneten Bordwänden durch die Entladung und rangiert nach Waschprobenentnahme wieder zurück

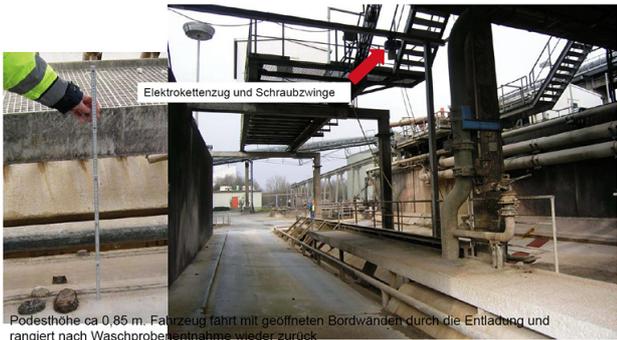
Situation im Schwesterwerk B

Elektrokettenzug und Schraubzwinde

Podesthöhe ca 0,85 m. Fahrzeug fährt mit geöffneten Bordwänden durch die Entladung und rangiert nach Waschprobenentnahme wieder zurück

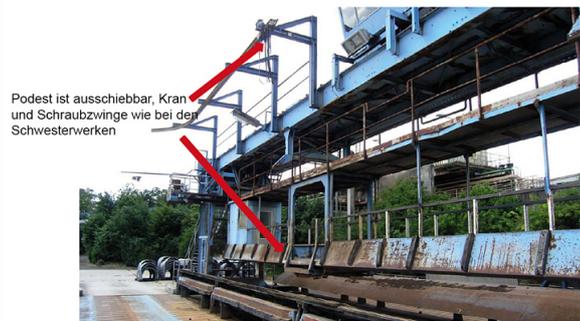
Situation in Offstein, Trockenentladung (stillgelegt)

Podest ist ausschiebbar, Kran und Schraubzwinde wie bei den Schwesterwerken

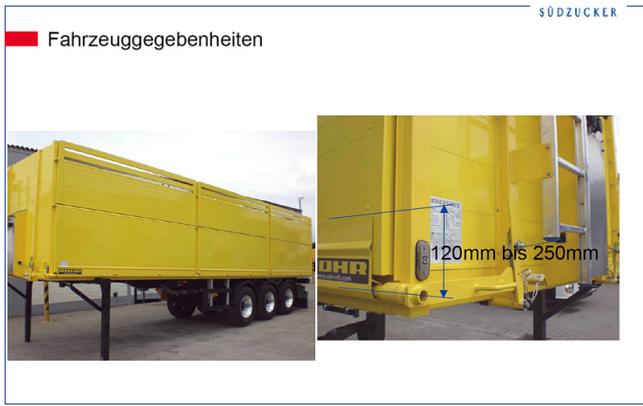
Fahrzeuggegebenheiten

- Typ: 3-Achs-Pritschensattelaufleger RSP-35-ZS
- Zul. Gesamtgewicht: 35.000 kg (Sattelaufleger)
- Achslasten: 24.000 kg (techn. 27.000 kg)
- Sattellast: 11.000 kg
- Leergewicht: ca. 5.100 kg (bei Länge 10.000 mm i. L.)
- Nutzlast: ca. 27.900 kg
