Verbrühschutz am Dicksaft-Filter

Suiker Unie entwickelt, produziert und vermarktet verschiedene Sorten von Zucker. Die Fabriken am Standort Anklam gehören zu den modernsten der Welt. Zur Sicherheitsfiltration des Dicksaftes aus der Verdampfstation werden Standardfilter der Firma EATON vom Typ VMBF eingesetzt. Der Dicksaft hat eine Temperatur von 95 bis 97 °C und eine Dichte von 72 °Bx. Beim Öffnen der Filter zwecks Reinigung kam es zu einigen Beinaheunfällen durch Verbrühung.

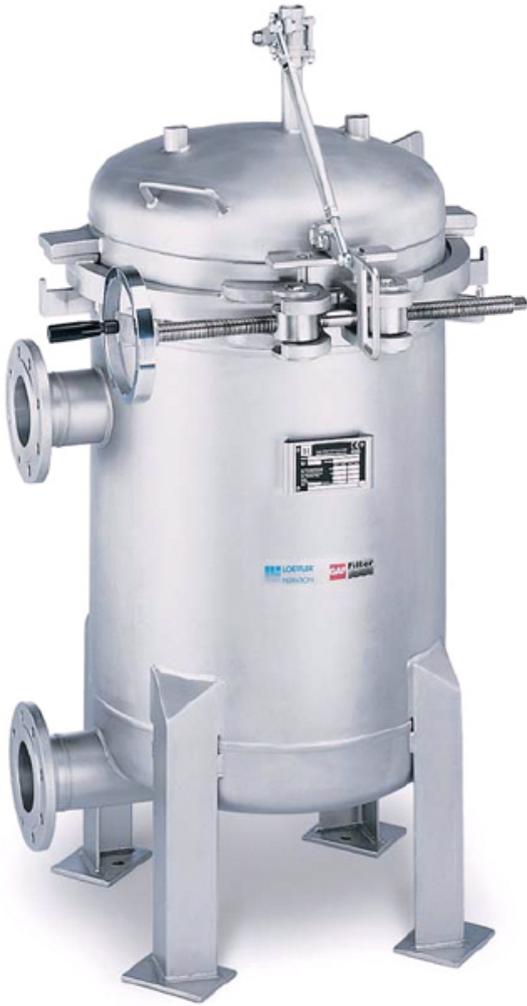
Herstellerseitig ist eine mechanische Zwangsverriegelung zwischen Entlastungsventil und der Spindel zum Öffnen der Deckelklammer eingebaut. Trotz dieser Verriegelung entwich beim Öffnen der Deckelklammer zu Wartungsarbeiten konstruktionsbedingt häufig heißer Dicksaft mit einem Druck von bis zu 4 bar. Um diese Gefahr zu beseitigen, wurden drei unabhängig voneinander wirkende Systeme am Filter nachgerüstet.

Verriegelung

Deckelklammer mit Spindel

Möglichkeit des Austritts von heißem Dicksaft
