# **Sicherheit von Handhubwagen**

Jahr: **2016**  
Kategorie: **Sicherheitstechnik für alle Branchen**  
Kontakt: **Catalent Germany Eberbach GmbH**

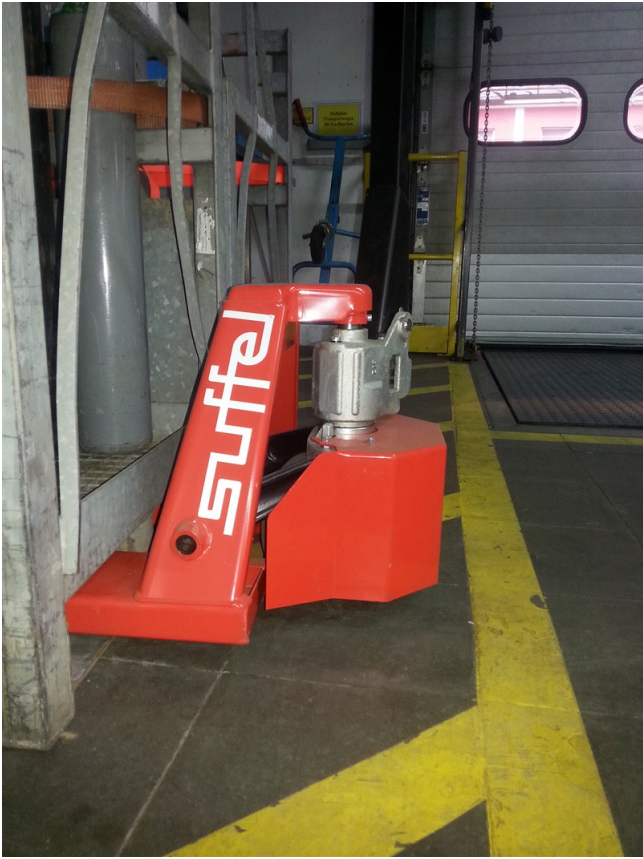
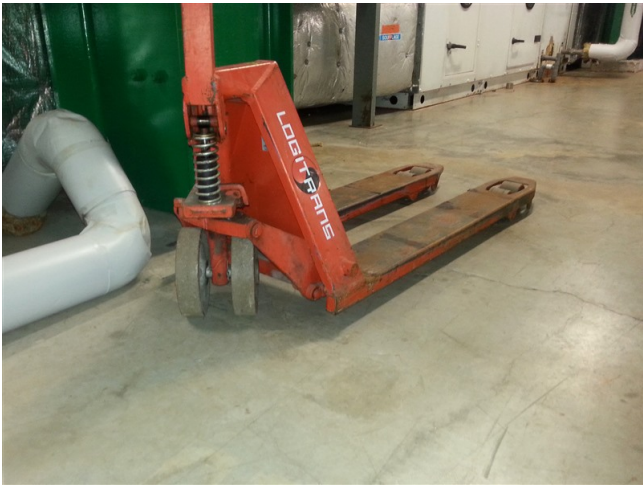
Eckhard Tschersich hat im Eigenbau eine Verkleidung für die Lenkräder entwickelt, die sich mit den Lenkrädern bewegt und bis auf etwa 2 cm über den Boden hinabreicht.

Nach erfolgreichem Test wurde mit einem Hersteller Kontakt aufgenommen. Das Muster des Herstellers wurde weiter optimiert (Bodenabstand angepasst und noch bestehende Quetschstellen beseitigt) und anschließend an über 30 Handhubwagen nachgerüstet.
