# **Entstaubungsring um Elektroden**

Jahr: **2017**  
Kategorie: **Sonderpreise**  
Kontakt: **Imerys Fused Minerals Zschornewitz GmbH**

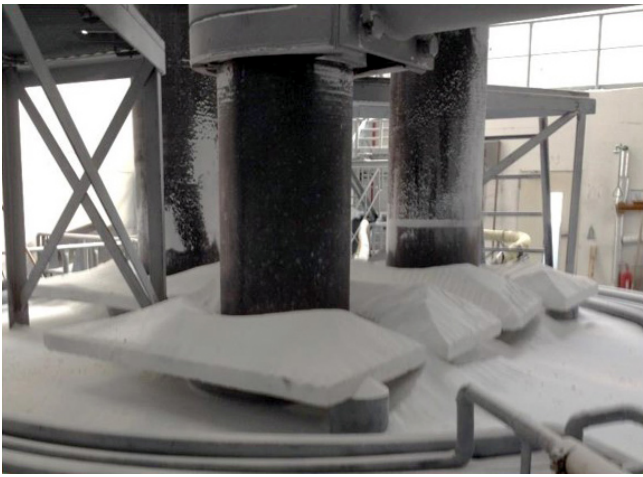
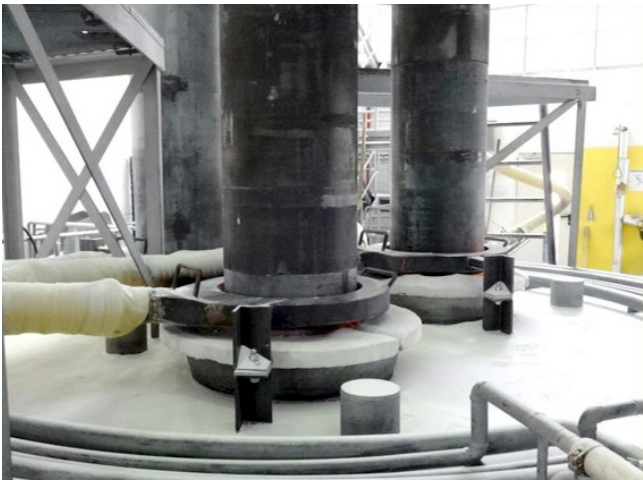
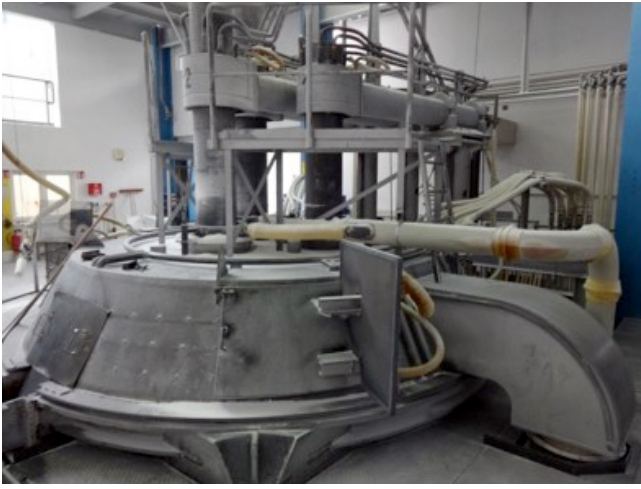
Um den Staubaustritt zu reduzieren, wurde das vorhandene Ofenentstaubungssystem angepasst. Es wurden Entstaubungsringe um die Elektroden installiert, welche mit dem existierenden Entstaubungssystem verbunden sind. Somit wird das aufsteigende Feinmaterial noch gezielter aufgesaugt und in einem geschlossenen Kreislauf in den Ofen zurückgeführt.

Die Umsetzung der Maßnahme führte zu einer signifikanten Reduktion der Staubbelastung und die Arbeitsbedingungen wurden deutlich verbessert. Weiterhin ist die Ofenbühne sauberer und der Kehraufwand geringer.
